**ANALISIS MENURUNNYA KINERJA *FUEL*  
*INJECTION PUMP* PADA MESIN DIESEL  
GENERATOR DI KAPAL MV. TANTO EXPRESS**

**AHLI TEKNIKA TINGKAT III  
PROGRAM STUDI TEKNOLOGI REKAYASA PERMESINAN  
KAPAL**

**PROGRAM SARJANA TERAPAN PELAYARAN  
POLITEKNIK PELAYARAN SURABAYA  
TAHUN 2025**

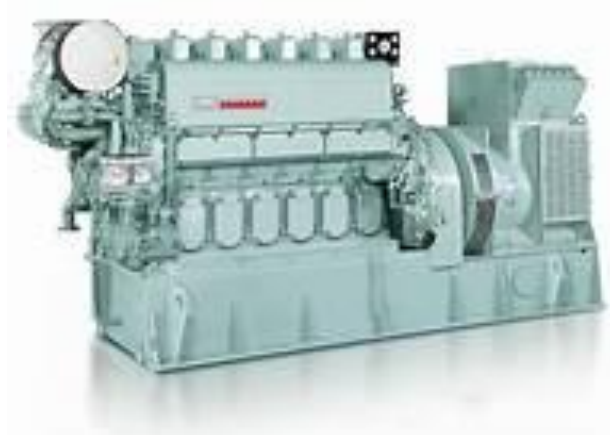
Gambar 2. 1 Mesin Diesel 4 Tak MV. Tanto Express  
Sumber : <https://www.yanmar.com/enth/powergeneration/products/>

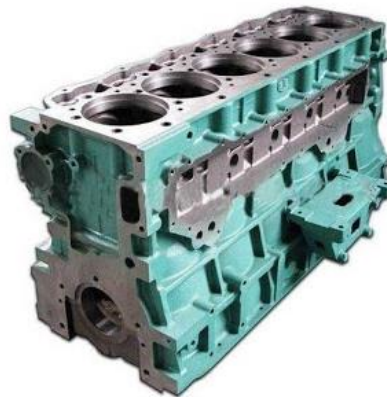
*Cylinder Block* merupakan komponen mesin diesel yang terbuat dari besi tuang tahan panas yang berfungsi untuk dudukan komponen-komponen mesin dan merupakan tempat berlangsungnya seluruh kegiatan urutan kerja mesin dari mulai hisap, kompresi, usaha, dan buang.

Gambar 2. 3 Blok Mesin (*Cylinder Block*)

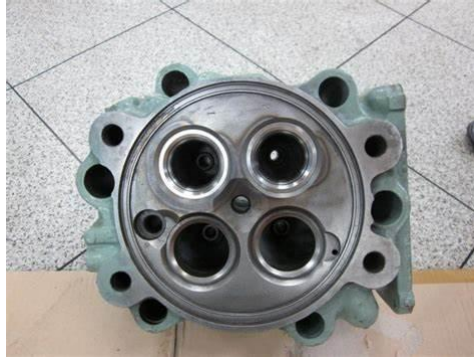
*Cylinder Head* merupakan bagian teratas dari mesin *diesel generator* yang berfungsi sebagai penutup blok mesin dan sebagai dudukan mekanisme katup hisap dan katup buang, *injektor*, *rocker arm*, serta sebagai tempat ruang pembakaran.

Gambar 2. 4 *Cylinder Head*

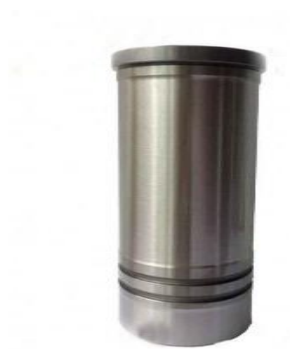
Bagian dalam *cylinder liner* berbentuk lapisan selongsong. *Cylinder liner* merupakan tempat *Piston* bekerja naik –turun dimana bahan bakar dibakar dan daya ditimbulkan.

Gambar 2. 5 *Cylinder Liner*

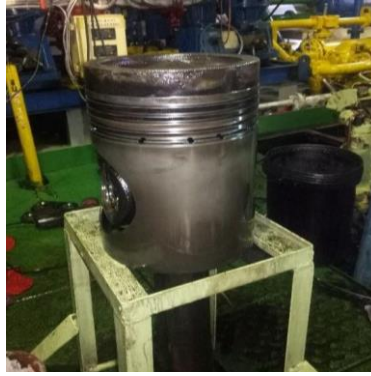
*Piston* merupakan komponen dari mesin *diesel* yang bertugas untuk melakukan kompresi atau pemampatan udara di ruang bakar. *Piston* bergerak secara terus menerus dalam kecepatan tinggi dan dalam jangka waktu yang lama. Oleh karena itu bahan pembuatan *Piston* adalah paduan aluminium yang mempunyai sifat ringan serta efisiensi terhadap panas yang tinggi.

Gambar 2. 6 *Piston*

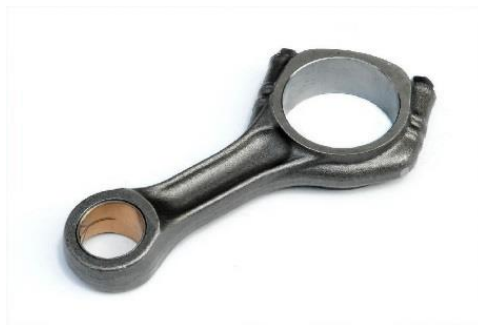
*Connecting Rod* adalah komponen dari mesin diesel yang berfungsi untuk meneruskan gerakan naik turun dari *Piston* menuju ke poros engkol yang diubah menjadi gerakan putaran. Bagian ujung batang *Piston* terhubung dengan pena torak dan sisi lainnya terhubung pada poros engkol.

Gambar 2. 7 *Connecting Rod*

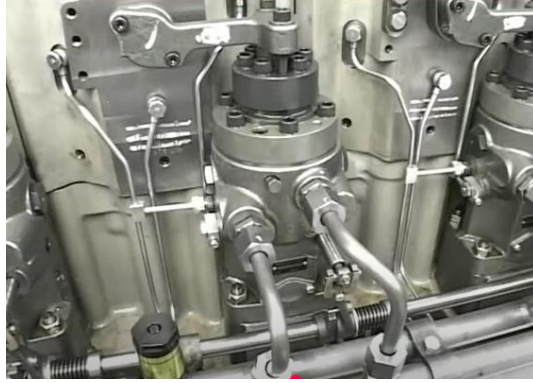
*Fuel Injection Pump* merupakan salah satu komponen mesin diesel generator yang berfungsi untuk memompa bahan bakar masuk ke injector. *Fuel Injection Pump* adalah bagian penting dari mesin diesel di atas kapal laut yang berfungsi untuk menyalurkan bahan bakar ke *nozzle* injektor. Menentukan berapa banyak bahan bakar yang diinjeksikan serta menentukan waktu untuk injeksinya. Maka dari itu dibutuhkan sistem pemasokan bahan bakar untuk mengontrol dan memonitor pengiriman bahan bakar atau minyak kedalam ruang bakar (Rabiman & Zainal, 2011).

Gambar 2. 9 *Fuel Injection Pump*

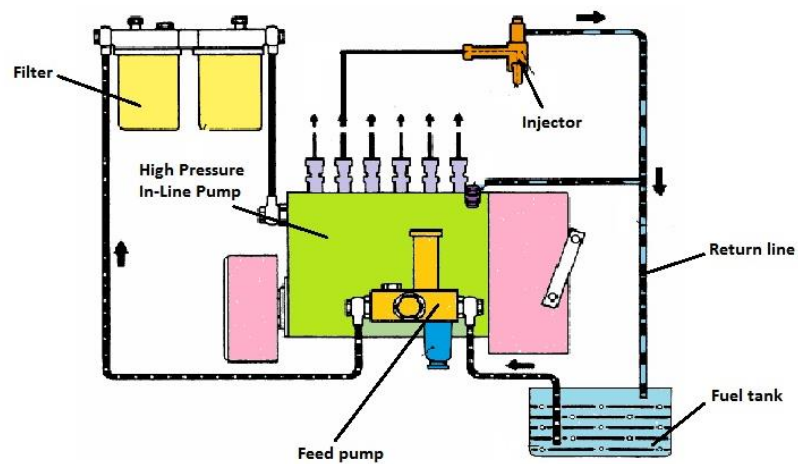
- a. Bahan bakar ditarik dari tanki bahan bakar oleh pompa transfer (feed pump) dan melewati filter bahan bakar untuk dibersihkan dari kotoran yang tercampur sebelum masuk ke *Fuel Injection Pump*.
- b. *Fuel Injection Pump* memiliki komponen yang bergerak naik turun yang disebut plunger. Plunger ini akan menekan bahan bakar dengan tekanan tinggi dan mendorong bahan bakar masuk ke injektor untuk diinjeksikan.
- c. Proses ini akan terjadi berulang-ulang menyesuaikan firing order mesin agar suplai bahan bakar ke mesin tetap selalu terjaga.
- d. Waktu injeksi dan jumlah bahan bakar yang diinjeksikan dikontrol oleh mekanisme pengaturan pada *Fuel Injection Pump* untuk mendapatkan pembakaran yang optimal pada setiap siklus.

Gambar 2. 10 Siklus Sistem Bahan Bakar

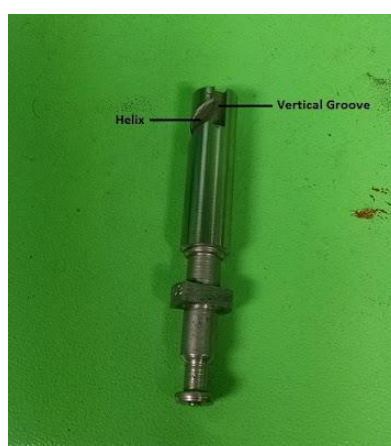
*Plunger* merupakan komponen utama dari *Fuel Injection Pump* yang berfungsi sebagai *Piston*. *Plunger* ini dapat bergerak naik turun di dalam *barrel* yang berfungsi untuk menekan bahan bakar dan menyalurkan ke injektor.

Gambar 2. 11 *Plunger*

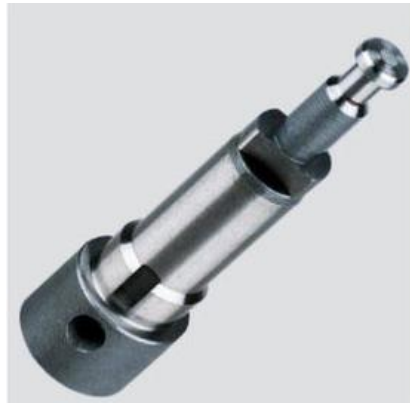
*Barrel* merupakan tempat *plunger* bergerak naik turun. *Barrel* atau silinder ini dilengkapi dengan lubang saluran untuk masuk dan keluarnya bahan bakar.

Gambar 2. 12 *Plunger Barrel*

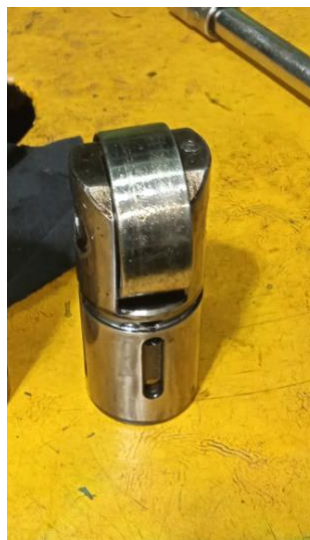
*Tapet* merupakan komponen dari *Fuel Injection Pump* yang bergesekan dengan camshaft yang bergerak naik turun untuk mendorong *plunger*.

Gambar 2. 17 *Tapet*

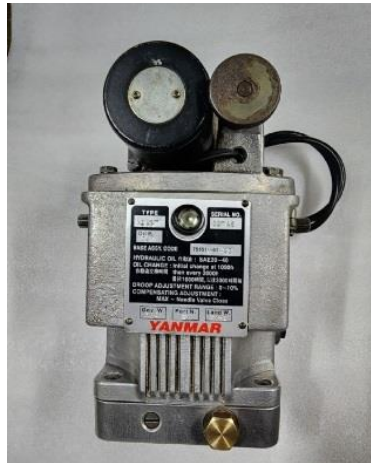
*Governor* merupakan bagian dari mesin diesel untuk mengatur putaran mesin dengan mengatur jumlah bahan bakar berdasarkan beban pada mesin.

Gambar 2. 18 Governor

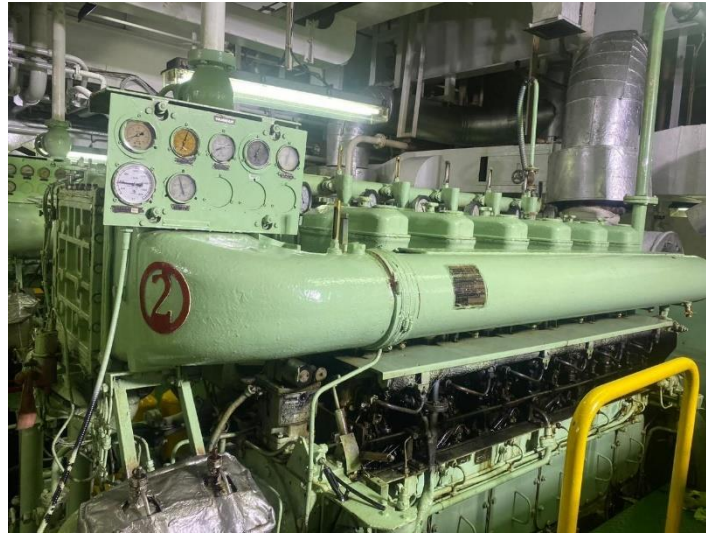
Gambar 4. 2 Mesin Diesel Generator MV. Tanto Express  
Sumber : Dokumen Penelitian (2022)

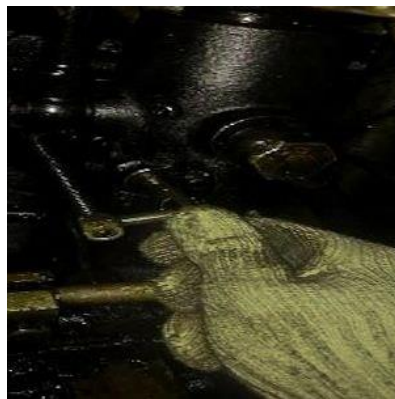
Saat mencoba menghidupkan kembali dengan bantuan menggerakkan control rack pada *Fuel Injection Pump* secara maju-mundur, mesin Diesel Generator akhirnya dapat menyala. Setelah mesin menyala, Generator II diparalelkan dengan Generator I untuk memastikan beban dapat dialihkan dengan lancar. Setelah proses pemindahan beban selesai, Generator I dimatikan, dan dilakukan pemeriksaan lebih lanjut terhadap Generator II.

Gambar 4. 3 Memeriksa Gerakan Control Rack  
Sumber : Dokumen Penelitian (2023)

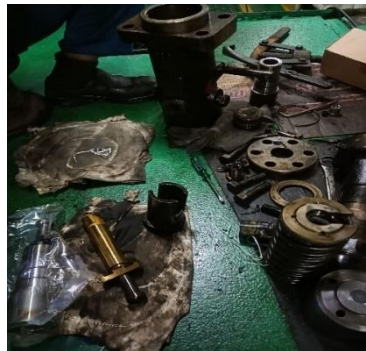
Gambar 4. 4 Bongkar *Fuel Injection Pump*  
Sumber : Dokumen Penelitian (2023)

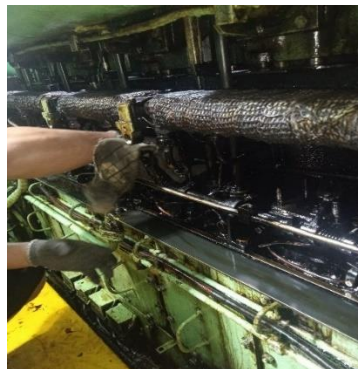
Gambar 4. 5 Proses Bongkar *Fuel Injection Pump*  
Sumber : Dokumen Penelitian (2023)

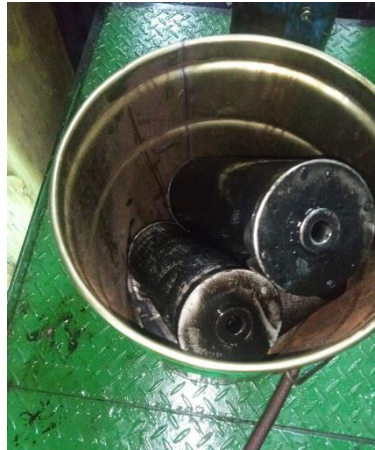
Gambar 4. 6 Filter Bahan Bakar Yang Kotor  
Sumber : Dokumen Penelitian (2023)

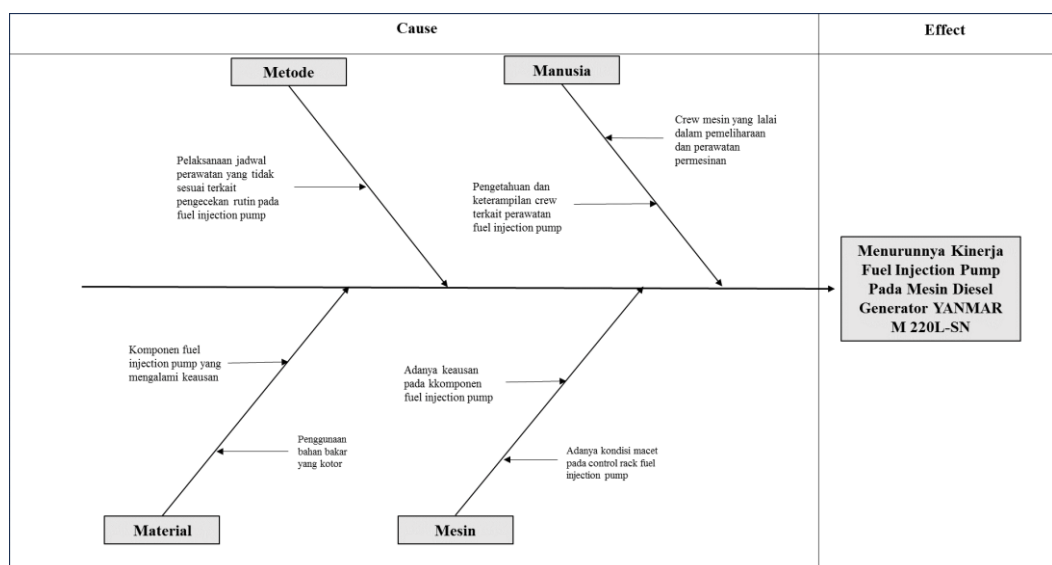
Berdasarkan tabel di atas, dapat diketahui bahwa penyebab permasalahan menurunnya kinerja *Fuel Injection Pump* pada mesin diesel generator tipe YANMAR M 220L-SN di kapal MV. Tanto Express adalah dari segi Man (manusia), Machine (mesin), Methode (prosedur), dan Material (bahan). Dari hasil analisis yang digunakan pada tabel di atas, penulis akan menggambarkan dalam bentuk diagram fishbone berikut:

Gambar 4. 7 Diagram Fishbone

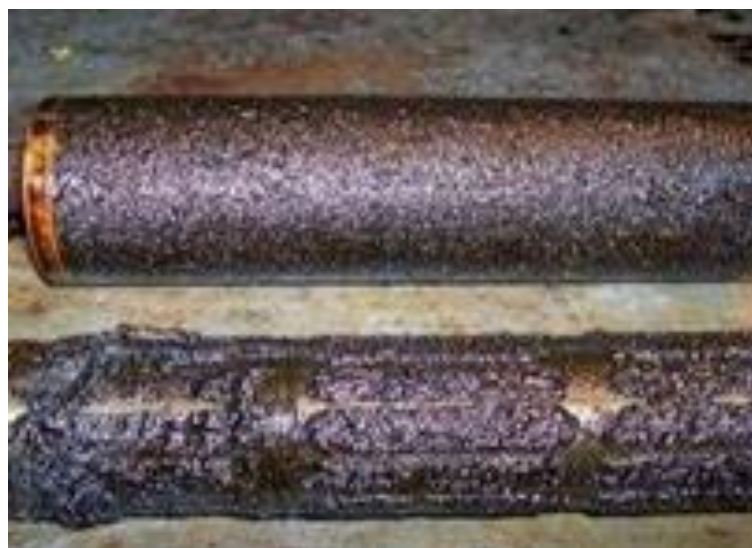
pemeliharaan dan perawatan permesinan. Berdasarkan observasi dan wawancara, diketahui bahwa kurangnya pengetahuan dan keterampilan serta kelalaian crew mesin dalam merawat komponen menjadi penyebab utama. Beberapa crew memiliki pemahaman yang minim mengenai prinsip kerja dan teknik perawatan terhadap *Fuel Injection Pump*. Hal ini bisa disebabkan karena kurangnya pelatihan yang memadai dan tidak sesuai antara prosedur kerja lapangan dengan standar yang ada. Selain itu, kelalaian crew mesin dalam mematuhi jadwal pemeliharaan dan perawatan yang telah ditetapkan menjadi faktor penyebab. Beberapa crew cenderung mengabaikan pemeriksaan komponen *Fuel Injection Pump* karena mesin dalam keadaan masih bekerja, yang sebenarnya komponen tersebut seharusnya dilakukan penggantian atau sudah mendekati batas umur pemakaian. Contoh kecilnya seperti pembersihan filter bahan bakar yang seharusnya dilakukan secara rutin setiap mesin berhenti sering kali terabaikan.

Gambar 4. 10 Filter Bahan Bakar Yang Kotor  
Sumber : Dokumen Penelitian (2023)

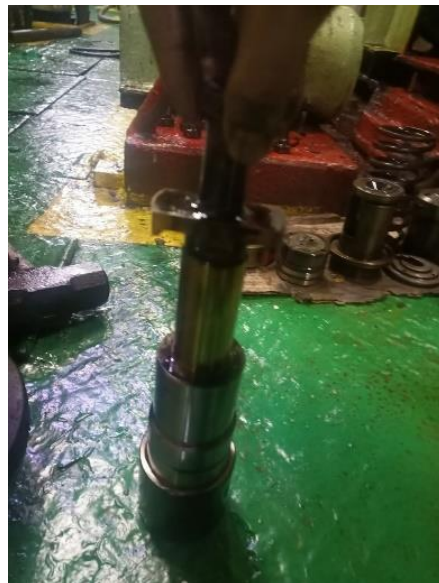
Faktor mesin yang menjadi penyebab permasalahan menurunnya kinerja *Fuel Injection Pump* pada mesin diesel generator dikapal MV. Tanto Express ini adalah adanya kondisi keausan pada komponen *Fuel Injection Pump* dan adanya kondisi macetnya control rack pada *Fuel Injection Pump*. Keausan pada komponen seperti plunger dan barrel menjadi salah satu penyebab utama menurunnya kinerja *Fuel Injection Pump*. Keausan tersebut akibat karena usia pemakaian yang sudah melewati batas dan penggunaan bahan bakar yang tidak sesuai spesifikasi serta kurangnya perawatan rutin juga mempercepat proses keausan ini. Selain itu, control rack yang berfungsi untuk mengatur pasokan bahan bakar sering mengalami kemacetan. Macetnya control rack ini biasanya disebabkan oleh penumpukan kotoran pada *Fuel Injection Pump*.

Gambar 4. 11 Komponen Yang Tidak Layak Pakai  
Sumber : Dokumen Penelitian (2023)

Langkah upaya yang dapat dilakukan untuk mengatasi masalah yang disebabkan oleh keausan komponen *Fuel Injection Pump* serta macetnya control rack adalah melakukan perawatan rutin dan pemeriksaan secara menyeluruh terhadap setiap komponen *Fuel Injection Pump* secara berkala. Pemeriksaan ini bertujuan untuk mendeteksi potensi masalah sejak dini dan mencegah timbulnya gangguan yang dapat memengaruhi kinerja *Fuel Injection Pump*. Upaya yang dapat dilakukan untuk menangani masalah yang disebabkan oleh faktor mesin adalah dengan melakukan penggantian komponen yang sudah aus dengan sparepart asli dari pabrikan. Komponen original memiliki kualitas dan ketahanan yang sudah ditentukan dan sesuai dengan spesifikasi mesin.

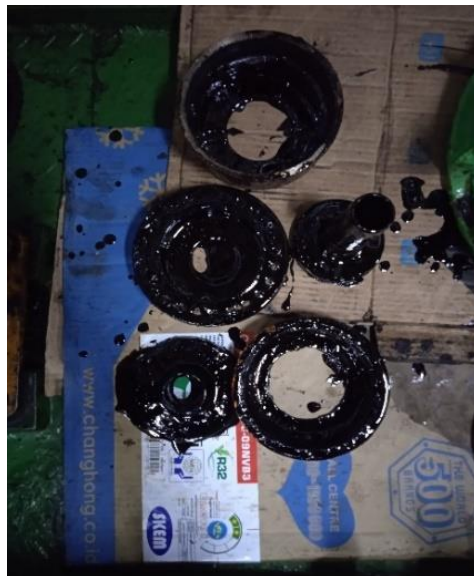
Faktor bahan yang menjadi penyebab permasalahan menurunnya kinerja *Fuel Injection Pump* pada mesin diesel generator dikapal MV. Tanto Express ini adalah Penggunaan bahan bakar yang kotor dan keausan pada komponen *Fuel Injection Pump*. Berdasarkan observasi selama pengalaman praktek laut di kapal MV. Tanto Express bahan bakar yang digunakan sering kali terkontaminasi dengan partikel halus, sulfur, atau kotoran lainnya seperti lumpur dan air. Ketidakmurnian bahan bakar nini terjadi akibat kurang optimalnya sistem penyaringan bahan bakar atau pengabaian prosedur pemurnian bahan bakar dengan purifier atau kotornya filter bahan bakar. Selain itu, komponen pengganti yang tidak sesuai dengan spesifikasi pabrikan atau suku cadang yang berkualitas rendah dapat mempercepat kerusakan pada *Fuel Injection Pump* dan cenderung lebih cepat aus saat beroperasi pada tekanan tinggi.

Gambar 4. 13 Bukti Purifier Kotor  
Sumber : Dokumen Penelitian (2023)

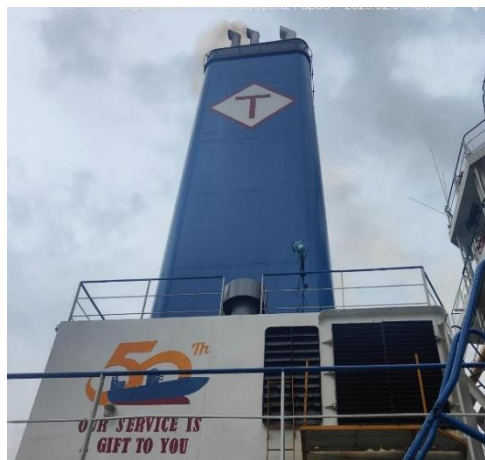
Gambar 4. 15 Asap Putih Pada Cerobong  
Sumber : Dokumen Penelitian (2023)

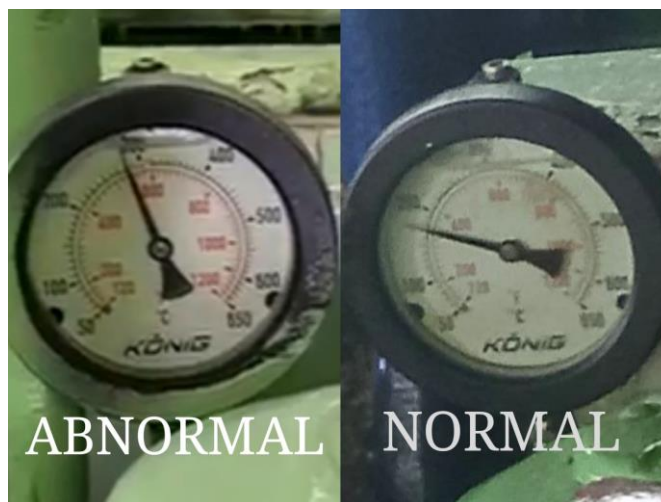
ini menyebabkan gangguan pada operasional mesin yang membuat mesin bekerja tidak seimbang bahkan mesin bisa mati mendadak.

Gambar 4. 16 Perbedaan Gas Buang Normal Dan Abnormal  
Sumber : Dokumen Penelitian (2023)

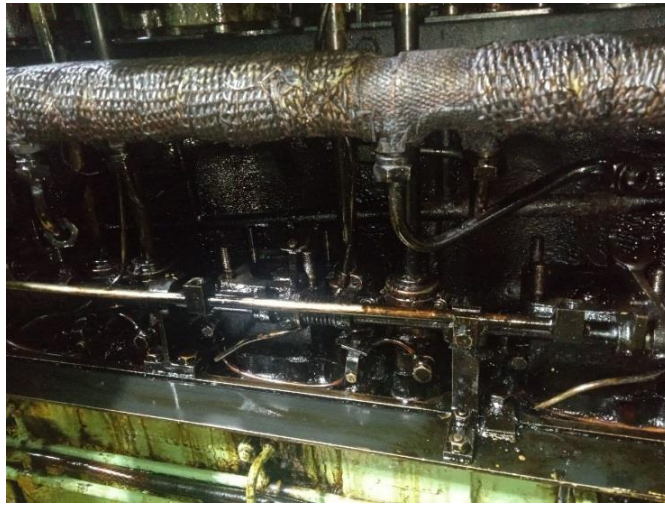
dan bahan bakar akan terkontaminasi, yang pada akhirnya menyebar ke seluruh sistem, termasuk pada *Fuel Injection Pump*.

Gambar 4. 17 Rumah *Fuel Injection Pump* Yang Kotor  
Sumber : Dokumen Penelitian (2023)

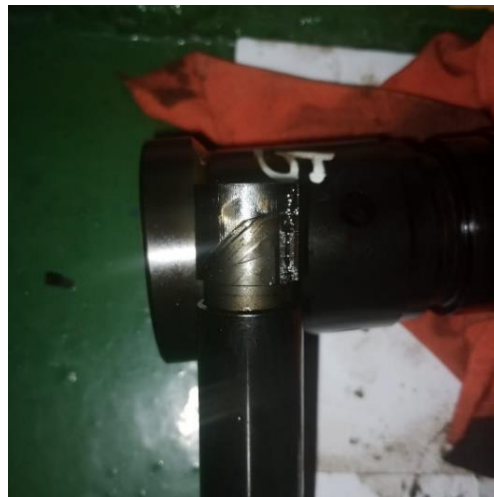
penurunan performa mesin secara keseluruhan, dan dapat merusak komponen *Fuel Injection Pump*, seperti plunger dan barrel. Selain itu juga penggunaan suku cadang yang tidak sesuai spesifikasi juga memberikan dampak negatif terhadap tekanan kerja yang tinggi. Akibatnya, komponen tersebut akan lebih cepat mengalami keausan, dan dapat mengalami deformasi, yang pada akhirnya kerusakan pada komponen tersebut dapat menyebabkan kerusakan pada komponen yang lainnya dan memperburuk masalah secara keseluruhan.

Gambar 4. 18 Komponen *Fuel Injection Pump* Yang Aus  
Sumber : Dokumen Penelitian (2023)

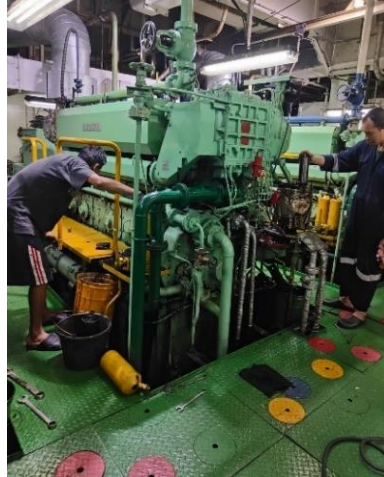
Gambar 4. 20 Perawatan Pada Mesin Saat Mesin Mati  
Sumber : Dokumen Penelitian (2023)

Langkah upaya yang bisa diambil untuk mengatasi faktor penyebab dan dampak dari faktor manusia yang menyebabkan menurunnya kinerja *Fuel Injection Pump* adalah dengan meningkatkan kesadaran crew mesin dan masinis di kapal untuk mematuhi jadwal perawatan yang telah ditetapkan. Perusahaan telah menetapkan jadwal perawatan yang harus diikuti dan dilaksanakan di kapal untuk melakukan pemeriksaan dan perawatan pada *Fuel Injection Pump* secara rutin. Dalam menjalankan setiap prosedur yang telah ditetapkan oleh perusahaan, crew mesin dan masinis harus bekerja sesuai dengan prosedur yang telah ditetapkan dan diawasi oleh kepala kamar mesin.

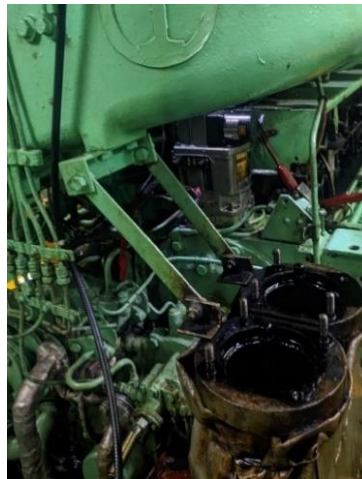
Gambar 4. 21 Membersihkan Filter Bahan Bakar Saat Mesin Mati  
Sumber : Dokumen Penelitian (2023)

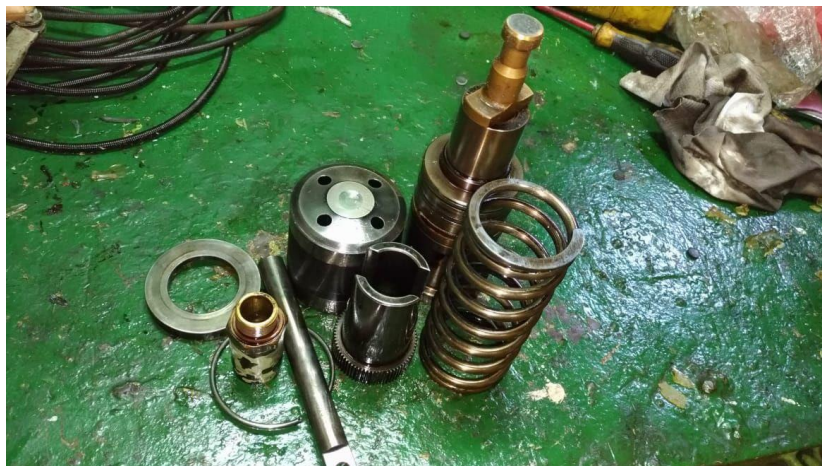
Gambar 4. 22 Komponen *Fuel Injection Pump*  
Sumber : Dokumen Penelitian (2023)

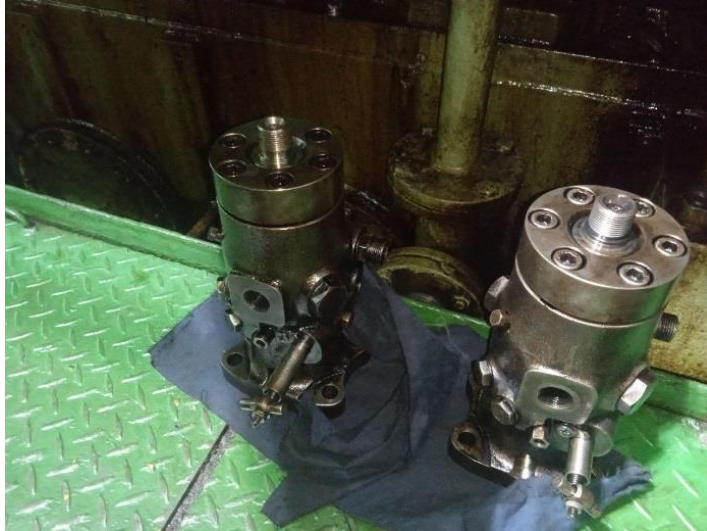
Gambar 4. 23 *Fuel Injection Pump* Yang Siap Dipasang Kembali  
Sumber : Dokumen Penelitian (2023)

Dalam proses penggantian komponen tersebut, diperlukan tindakan overhaul pembongkaran satu per satu untuk melakukan penggantian dengan benar dan memastikan komponen lainnya juga diperiksa secara menyeluruh. Proses pembongkaran ini harus dilakukan dengan hati-hati untuk menghindari kerusakan pada bagian lain yang masih berfungsi dengan baik. Apabila saat melakukan pemeriksaan secara menyeluruh tersebut ditemukan juga kondisi yang tidak perlu melakukan penggantian komponen, dapat dilakukan pembersihan setiap komponen tersebut. Pembersihan komponen ini bertujuan untuk menghilangkan kerak, kotoran atau endapan bahan bakar yang dapat mengganggu kinerja *Fuel Injection Pump*. Selain itu, pembersihan rutin juga dapat memperpanjang umur komponen dan mencegah kerusakan lebih lanjut. Setelah pembersihan selesai, pemeriksaan lanjutan juga perlu dilakukan untuk memastikan tidak ada sisa kotoran atau kerusakan kecil yang terlewatkan, sehingga fuel injection pump dapat beroperasi kembali dengan lancar dan efisien. Proses ini juga menjadi bagian penting dalam perawatan rutin untuk mencegah masalah yang lebih serius di kemudian hari.

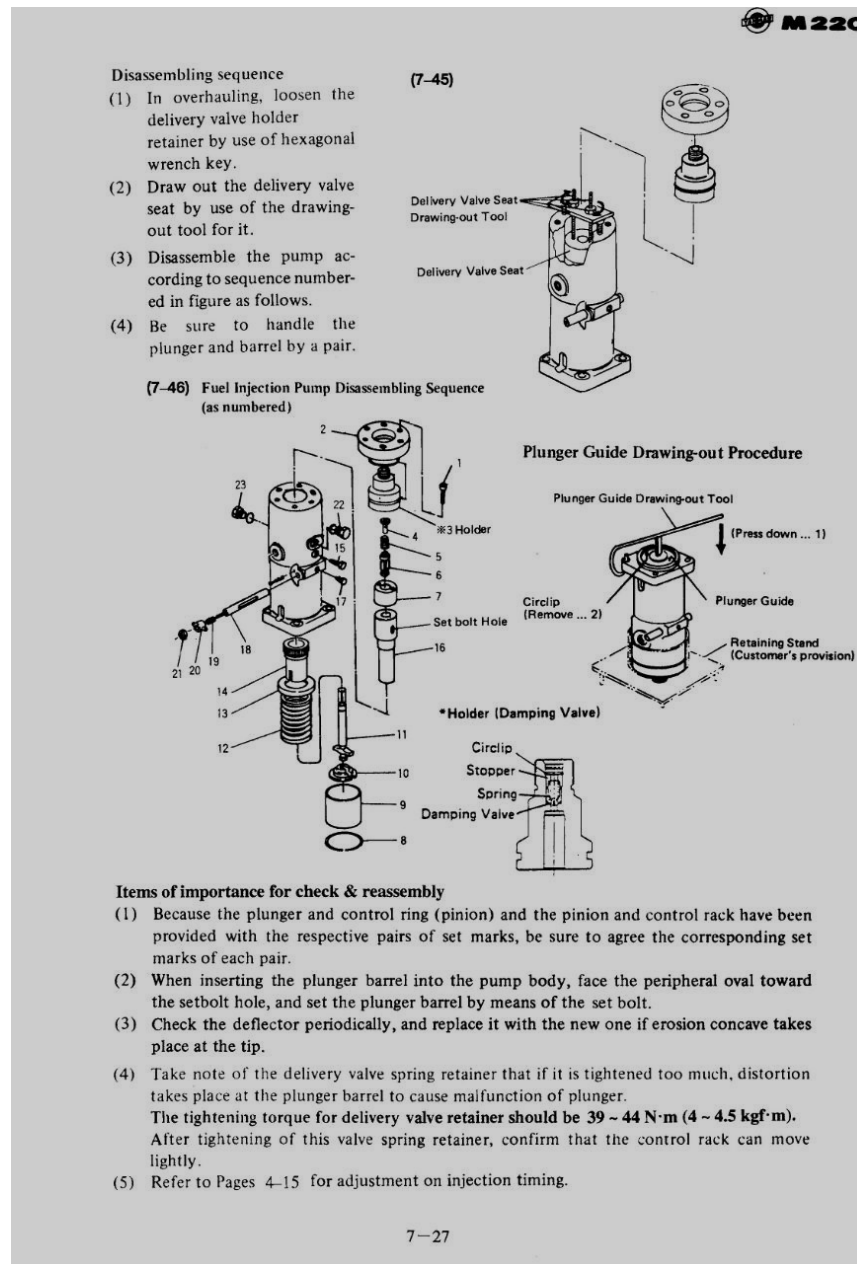
Gambar 4. 25 Urutan Pembongkaran *Fuel Injection Pump*  
Sumber : Dokumen Kapal (Manual Book)

diminimalkan. Langkah ini juga menjaga kinerja *Fuel Injection Pump* tetap optimal.

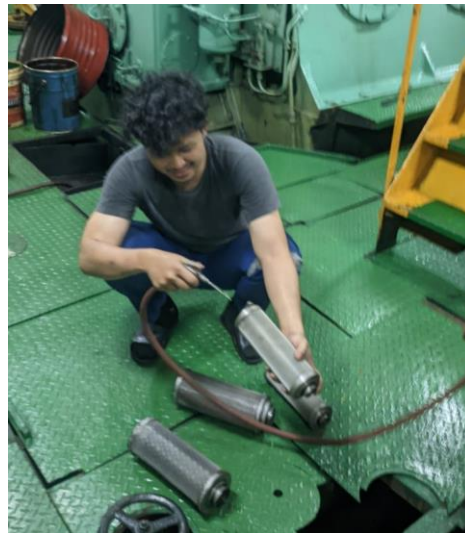
Gambar 4. 26 Pembersihan Filter Bahan Bakar  
Sumber : Dokumen Penelitian (2023)

bakar telah melewati proses penyaringan yang maksimal dengan menggunakan purifier. Filter bahan bakar juga harus diganti secara berkala sesuai jadwal perawatan yang sudah ditetapkan. Pengecekan rutin terhadap filter bahan bakar juga sangat penting untuk memastikan tidak ada penyumbatan pada filter yang dapat menyebabkan aliran bahan bakar ke *Fuel Injection Pump* mengalami hambatan.

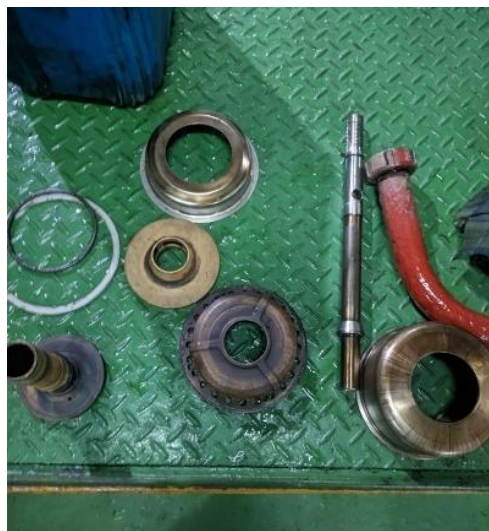
Gambar 4. 27 Pembersihan Komponen Purifier  
Sumber : Dokumen Penelitian (2023)

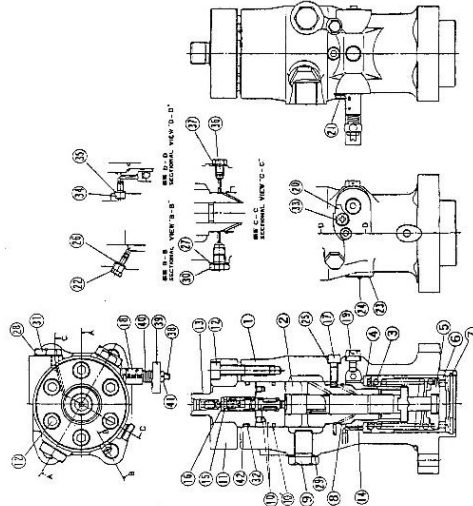
Fig. 15-a). Fuel Injection Pump (High Pressure Type)
